中土佐町道路トンネル長寿命化修繕計画

1. トンネル維持管理計画の概要

中土佐町では、町道伊勢川長野線に計 2 本（総延長 404.2m、2023 年 3 月現在）の道路トンネルを管理しています。いずれも平成年代初頭に施工された比較的新しいトンネルですが、今後、経年とともにトンネルの老朽化が進行し（図 1-1 参照）、これまでのような事後保全的管理（構造物の損傷が顕在化してから補修対策を実施）では、大規模な補修が一時期に集中することとなり、限られた予算の中でトンネルを適切に維持管理できなくなる恐れがあります。

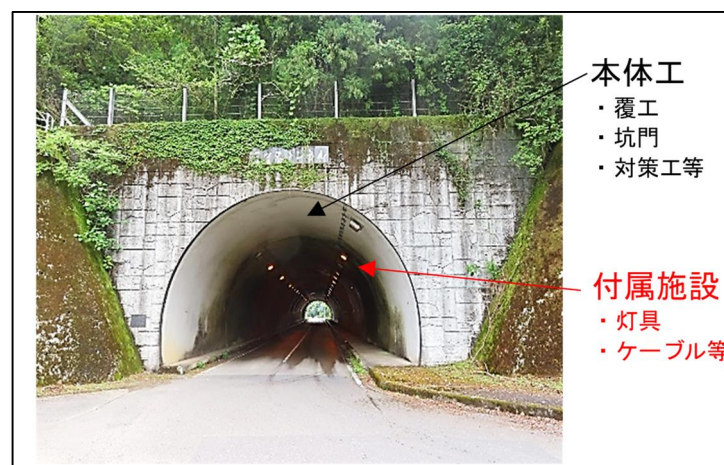
図 2-1 トンネル構造

また、対象施設は図 2-1 に示した下記の施設を対象とします。

- 1) 本体工：覆工、坑門、路面、路肩、排水施設及び補修・補強材をいいます。
- 2) 付属施設：道路構造令第 34 条に示されるトンネルに付属する換気施設（ジェットファン含む）、照明施設及び非常用施設をいいます。また、上記付属施設を運用するために必要な関連施設、ケーブル類等を含めるものとします。ただし、中土佐町では換気施設及び非常用施設を有するトンネルはないため、照明施設のみが対象となります。

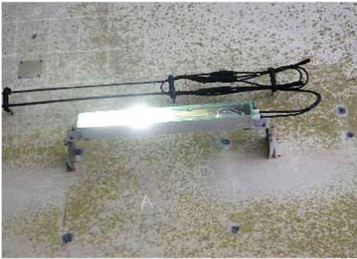
</div> <p>軽量コンパクトタイプを採用した施工の効率化</p>

- 修繕工事等の高率化に繋がる新技術の積極的な活用を図るため、下記の方針を目指します。
- (1) 新技術等の活用方針
従来技術と新技術を比較検討し、有効な技術は積極的に活用していくことで、従来技術から新技術へと技術の転換」を図り、修繕工事および照明更新工事において費用縮減を目指します。
 - (2) 新技術等の活用に関する短期的な数値目標
今後予定する 2 施設の修繕工事等に新技術を活用することで事業の効率化を図るとともに、2030 年度までに約 450 万円のコスト縮減を目指します。
修繕工事は材質劣化箇所のはく落防止対策において、照明更新工事では照明灯具において NETIS 掲載の工法（あるいは新技術に類する工法）を活用（表 2-9）し、コスト縮減を目指します。
